Concept
Wethouder van Caldenborghlaan 35 Maastricht
Visuele boomveiligheid controle 11 bomen

Pius Floris Boomverzorging Bunde

Projectnummer: TB/14/15686

Datum: 12 december 2014

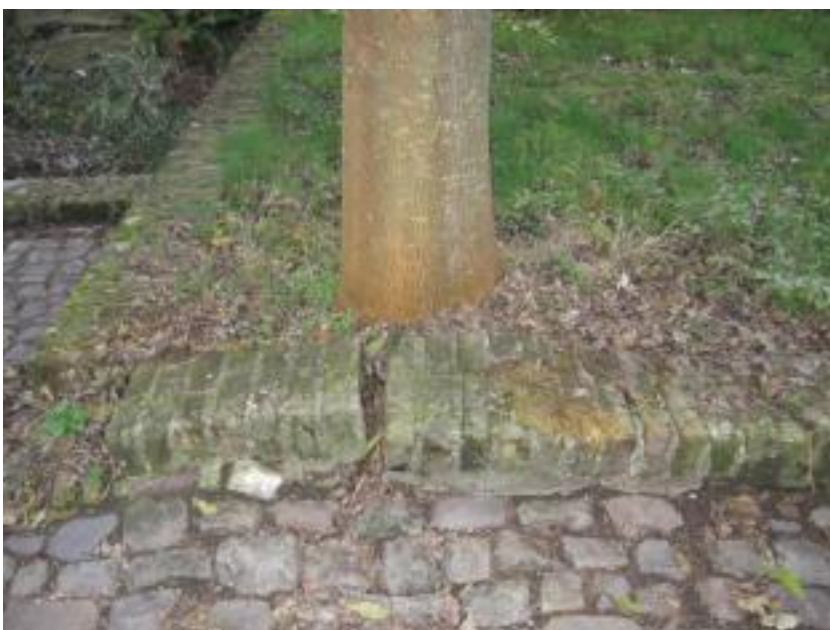
Foto 2; boom 1, opdruk muurtje.

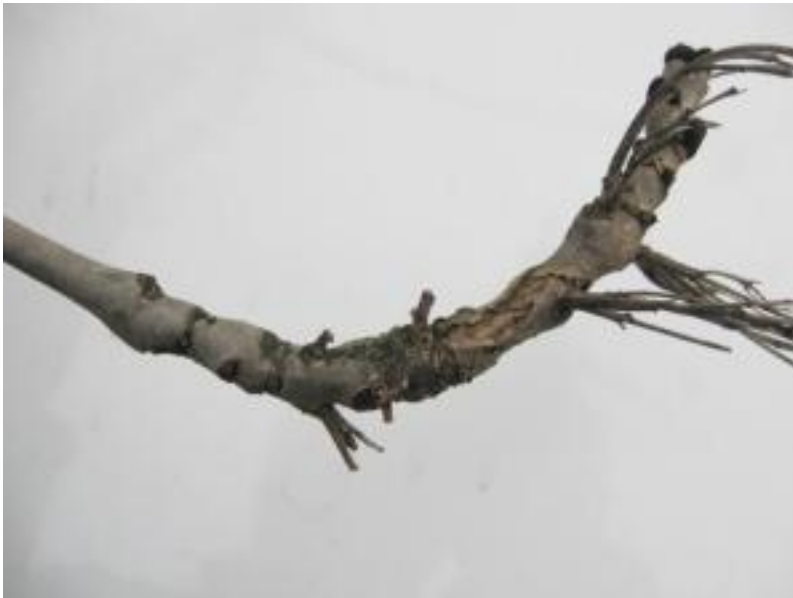
De gewone essen met boomnummer 1 en 6 zijn aangetast door de essensterfte (*Chalara fraxinea*). Deze schimmel tast twijgen aan waardoor deze afsterven. Uiteindelijk sterft de gehele boom af. De levensverwachting van deze bomen is matig tot slecht.

Foto 3; boom 1, aantasting essensterfte.

Wij adviseren de aanwezige bomen niet in het plan in te passen en voor aanvang van de werkzaamheden te rooien.

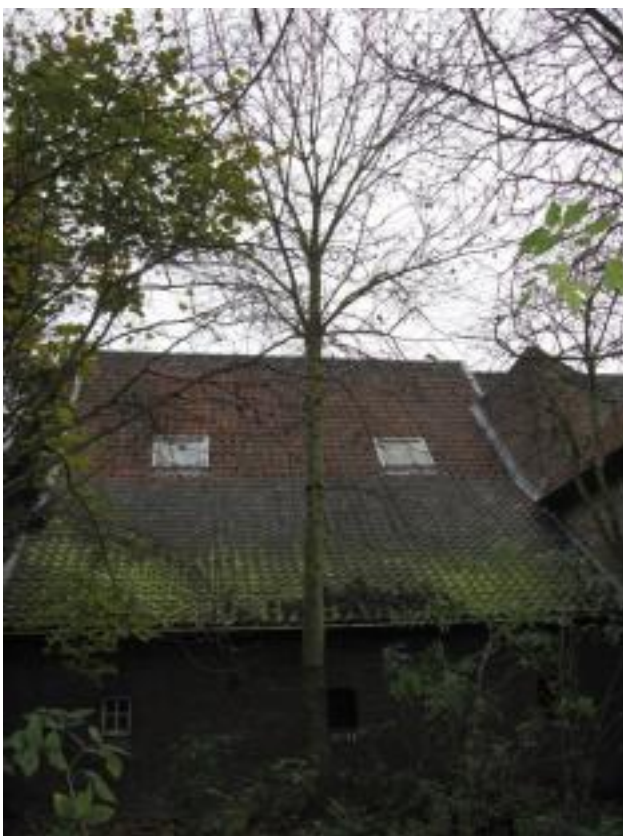
Boomnummer 2, 3 en 8 staan zeer dicht tegen een gevel of muur, hierdoor kan op termijn als gevolg van diktegroei schade aan de gevel/muur of het dak kunnen ontstaan. Met name bij de gewone es met boomnummer 2 en de tamme kastanje met boomnummer 8. De levensverwachting van deze bomen is matig.

Foto 4; boom 2 tegen de gevel van de achterbouw

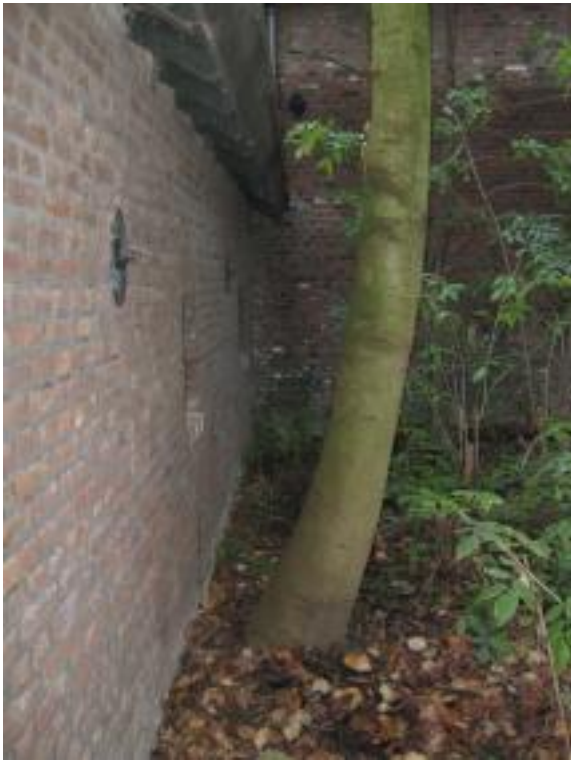
Foto 5; boom 2 met de stamvoet op 20 cm van de gevel.

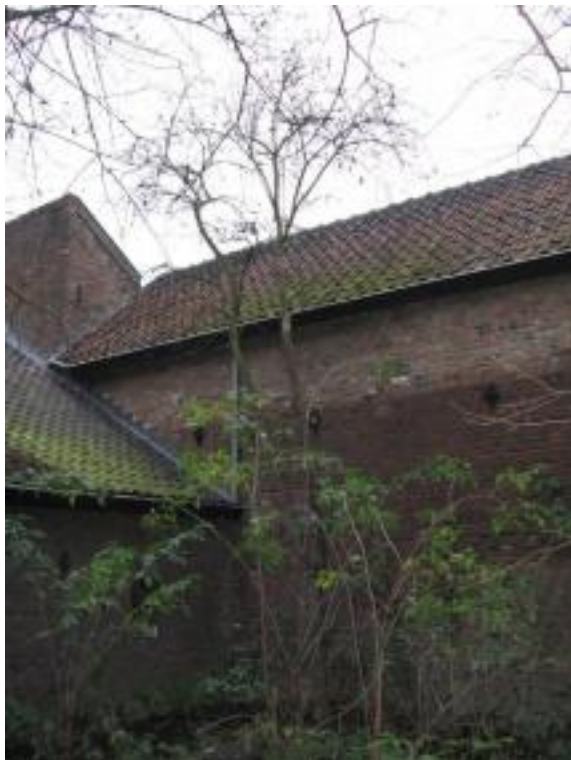
Foto 6; boom 3 tegen de achtergevel.

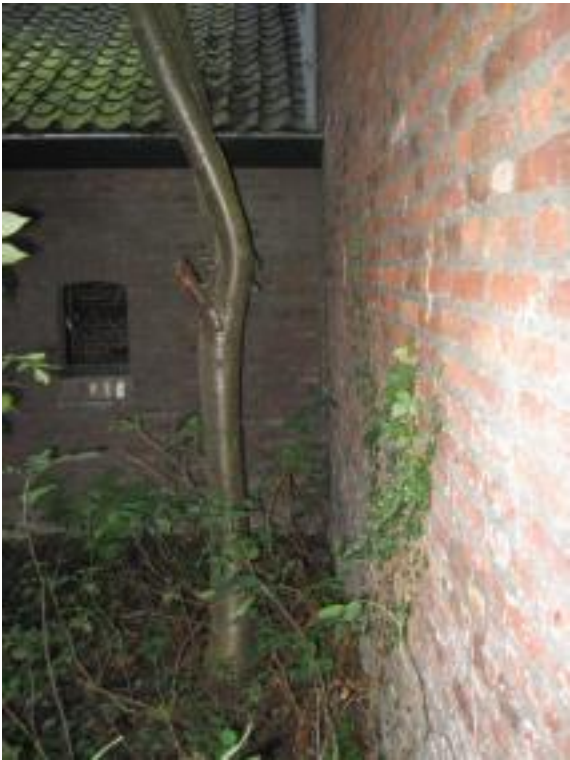
Foto 7; boom 3 met de stamvoet op 40 cm van de gevel.

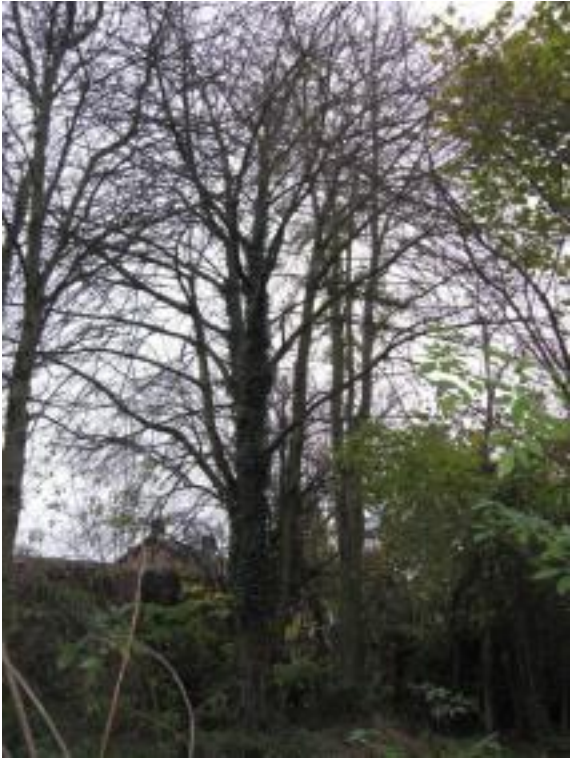
Foto 9; boom 5 en 6 naast elkaar.

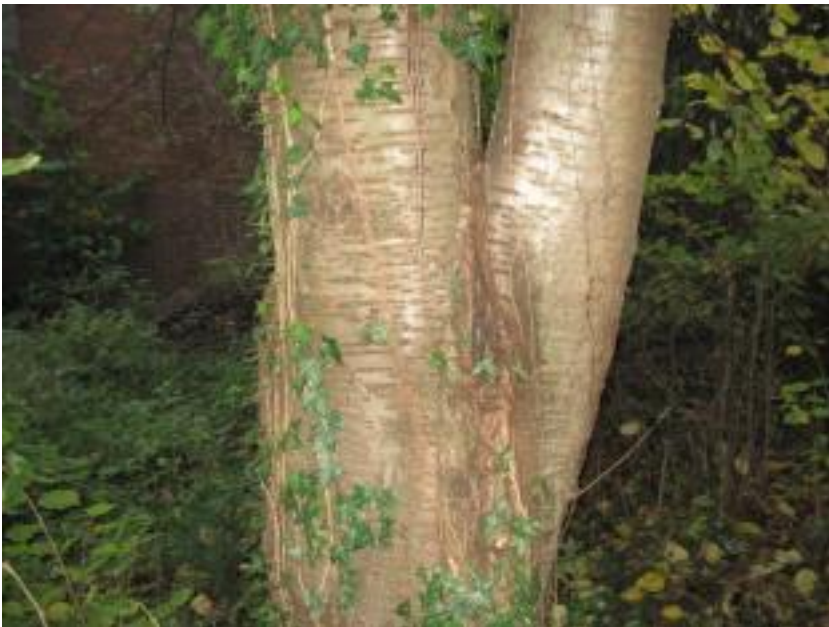
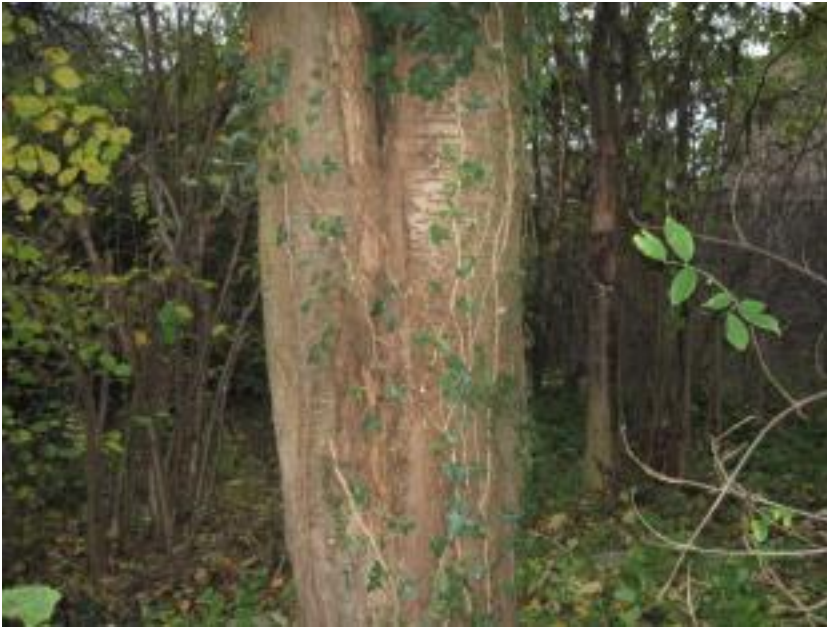
De kers met boomnummer 5 ontspringt op circa 1 meter hoogte in 3 verkleefd aangehechte stammen. Reactieweefsel op de stam onder de aanhechting geeft aan dat de kroonstabiliteit verminderd. De boom heeft een eenzijdig ontwikkelde kroon als gevolg van concurrentie met boom 6. De levensverwachting van de boom is matig.

Foto 10; boom 5 met verkleefde zware stam (reactieweefsel bij aanhechting).

Foto 11; boom 5 met verkleefde zware stam (reactieweefsel bij aanhechting).

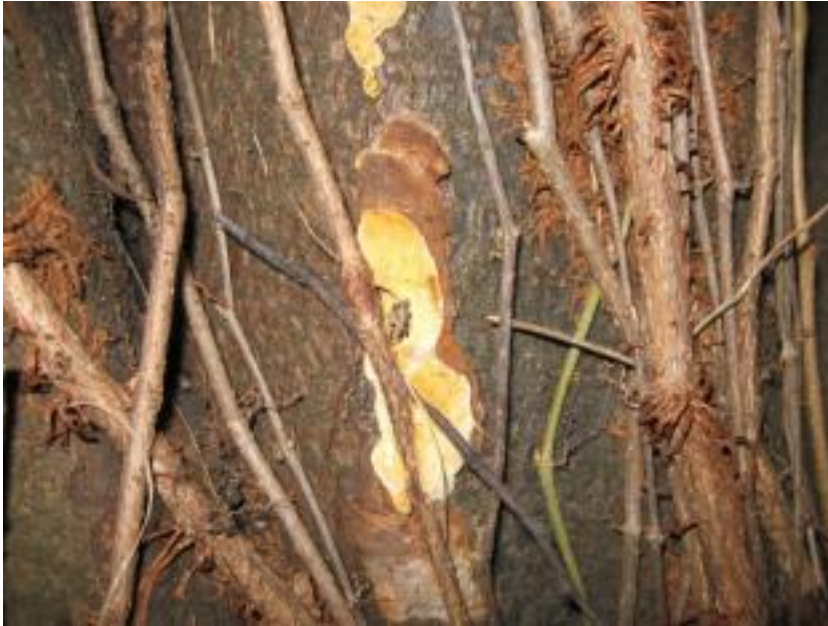
De kerspruim met boomnummer 7 is ernstig aangetast door de pruimenvuurzwam (*Phellinus tuberosus*) waardoor takbreuk is ontstaan. Het regeneratievermogen van kerspruim is hoog, de soort verspreid zich door middel van wortelopslag en zaad. De levensverwachting van de boom in zijn huidige vorm is matig.

Foto 13; boom 7 aantasting pruimenvuurzwam.

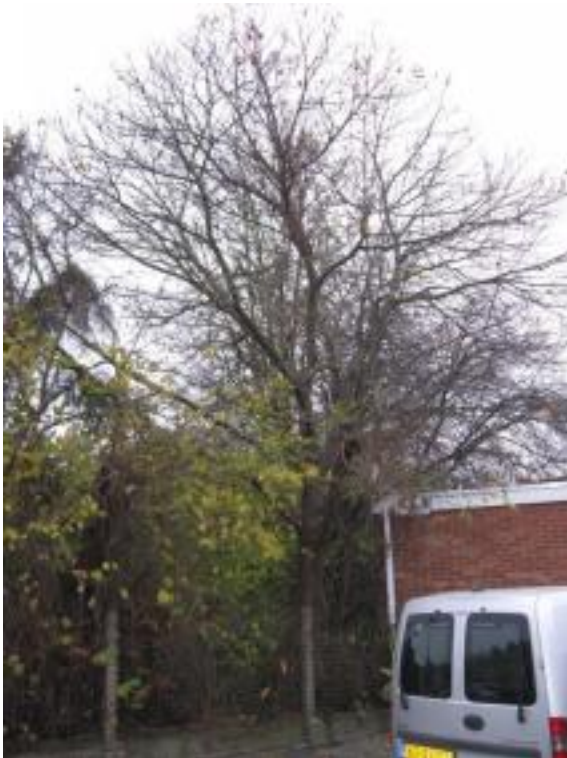
Foto 14; boom 8 naast de garage.

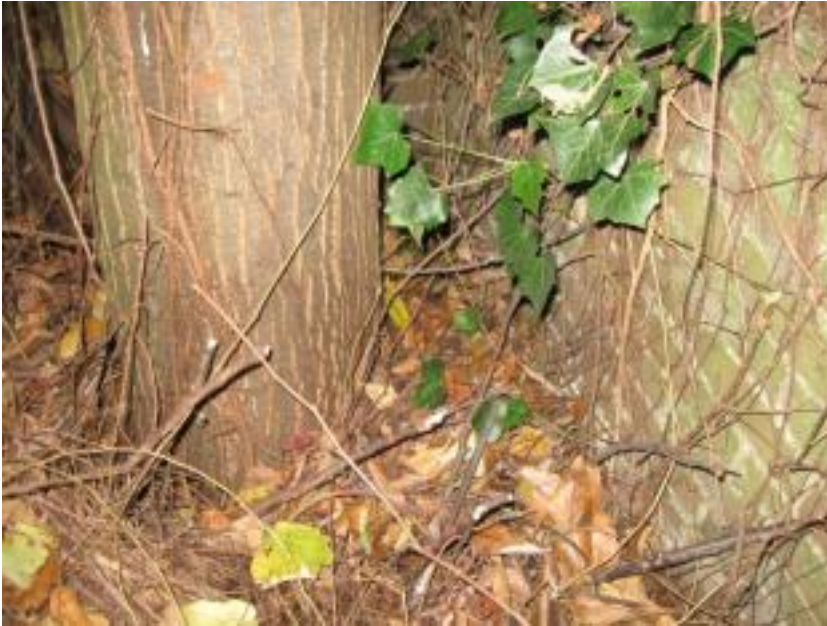
Foto 15; boom 8 met de stamvoet op 25 cm van de muur.

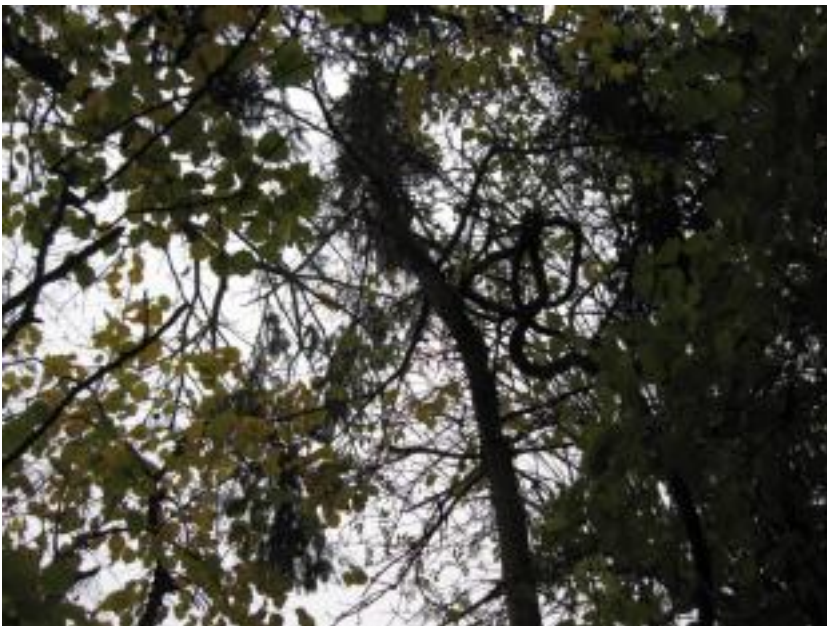
De Servische spar met boomnummer 9 groeit onderstandig. Als gevolg van lichtgebrek is een groot deel van de kroon afgestorven. Enkel de top is nog groen. De esthetische waarde (waarvoor de soort wordt aangeplant) is nihil.

Foto 16; boom 9 met enkel nog een levende top.

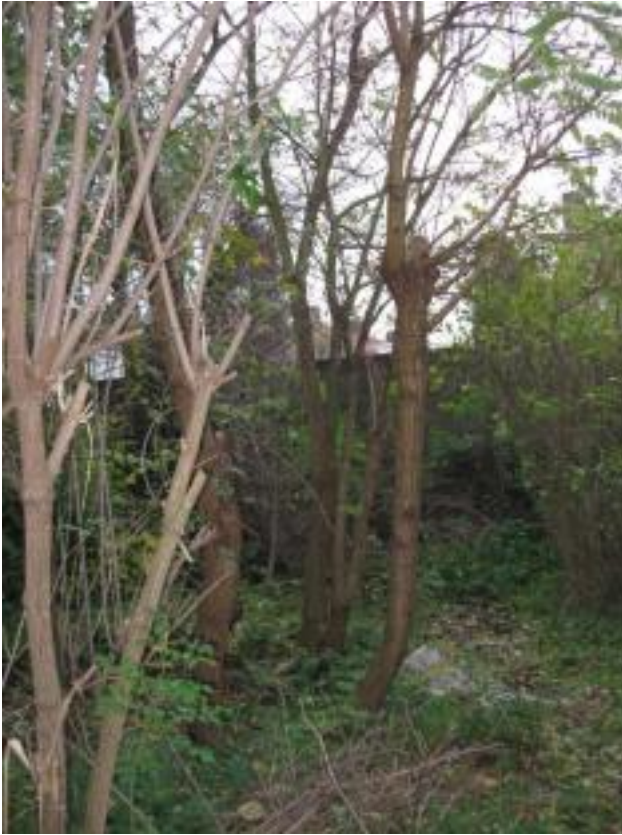
Foto 17; boom 10 (op de achtergrond) en 11

De gewone acacia's met boomnummer 10 en 11 zijn als zaailing ontstaan. De tweestammige bomen zijn gedeeltelijk gekandelaberd. De groeiwijze is dusdanig dat de bomen moeilijk als hoogstamboom gevormd kunnen worden.
