Concept
Wethouder van Caldenborghlaan 35 Maastricht
Visuele boomveiligheid controle 11 bomen

Pius Floris Boomverzorging Bunde

Projectnummer: TB/14/15686

Datum: 12 december 2014

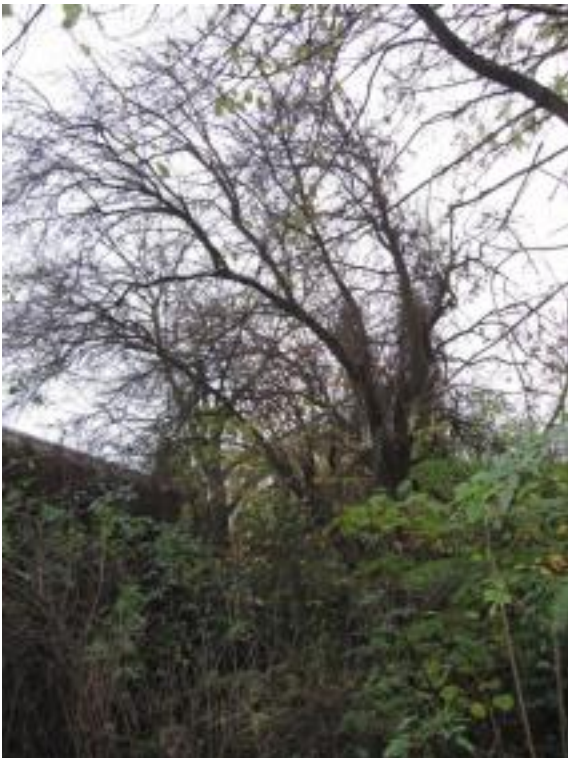
Foto 12; boom 7.

De kerspruim met boomnummer 7 is ernstig aangetast door de pruimenvuurzwam (*Phellinus tuberosus*) waardoor takbreuk is ontstaan. Het regeneratievermogen van kerspruim is hoog, de soort verspreid zich door middel van wortelopslag en zaad. De levensverwachting van de boom in zijn huidige vorm is matig.

Wij adviseren de aanwezige bomen niet in het plan in te passen en voor aanvang van de werkzaamheden te rooien.
